フロントエンドのねじ

2026年 8 月18日

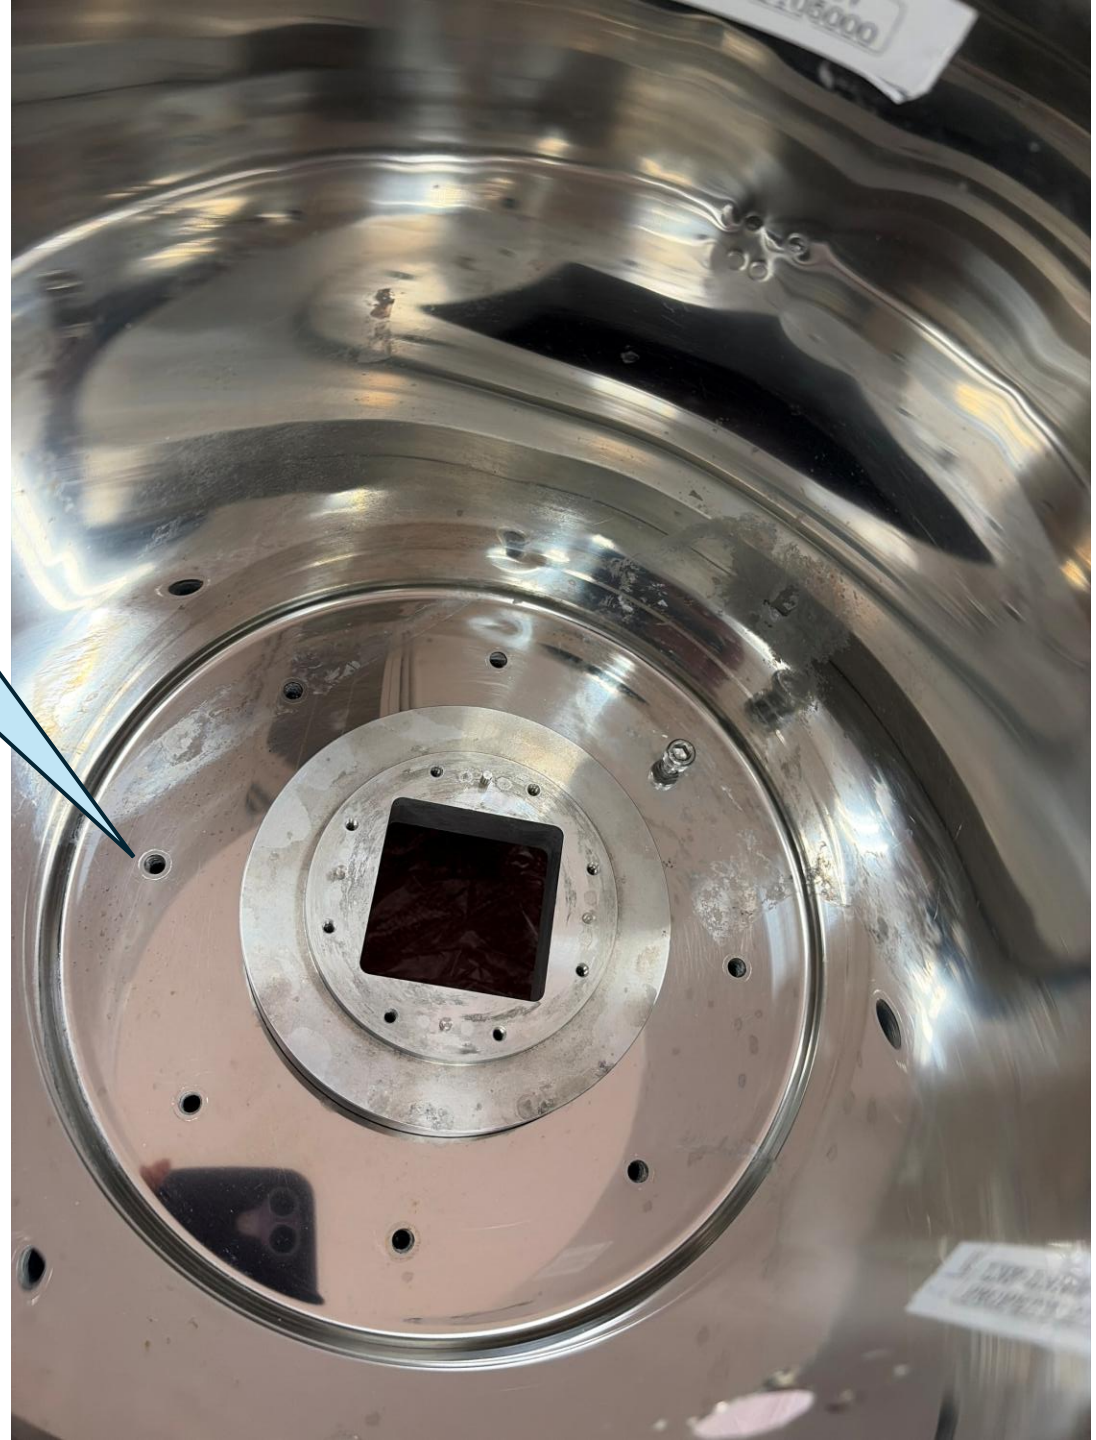
上　六角５
中　六角10
下　六角５

2本、１本足りないが。
錆びているので、変えなければならない

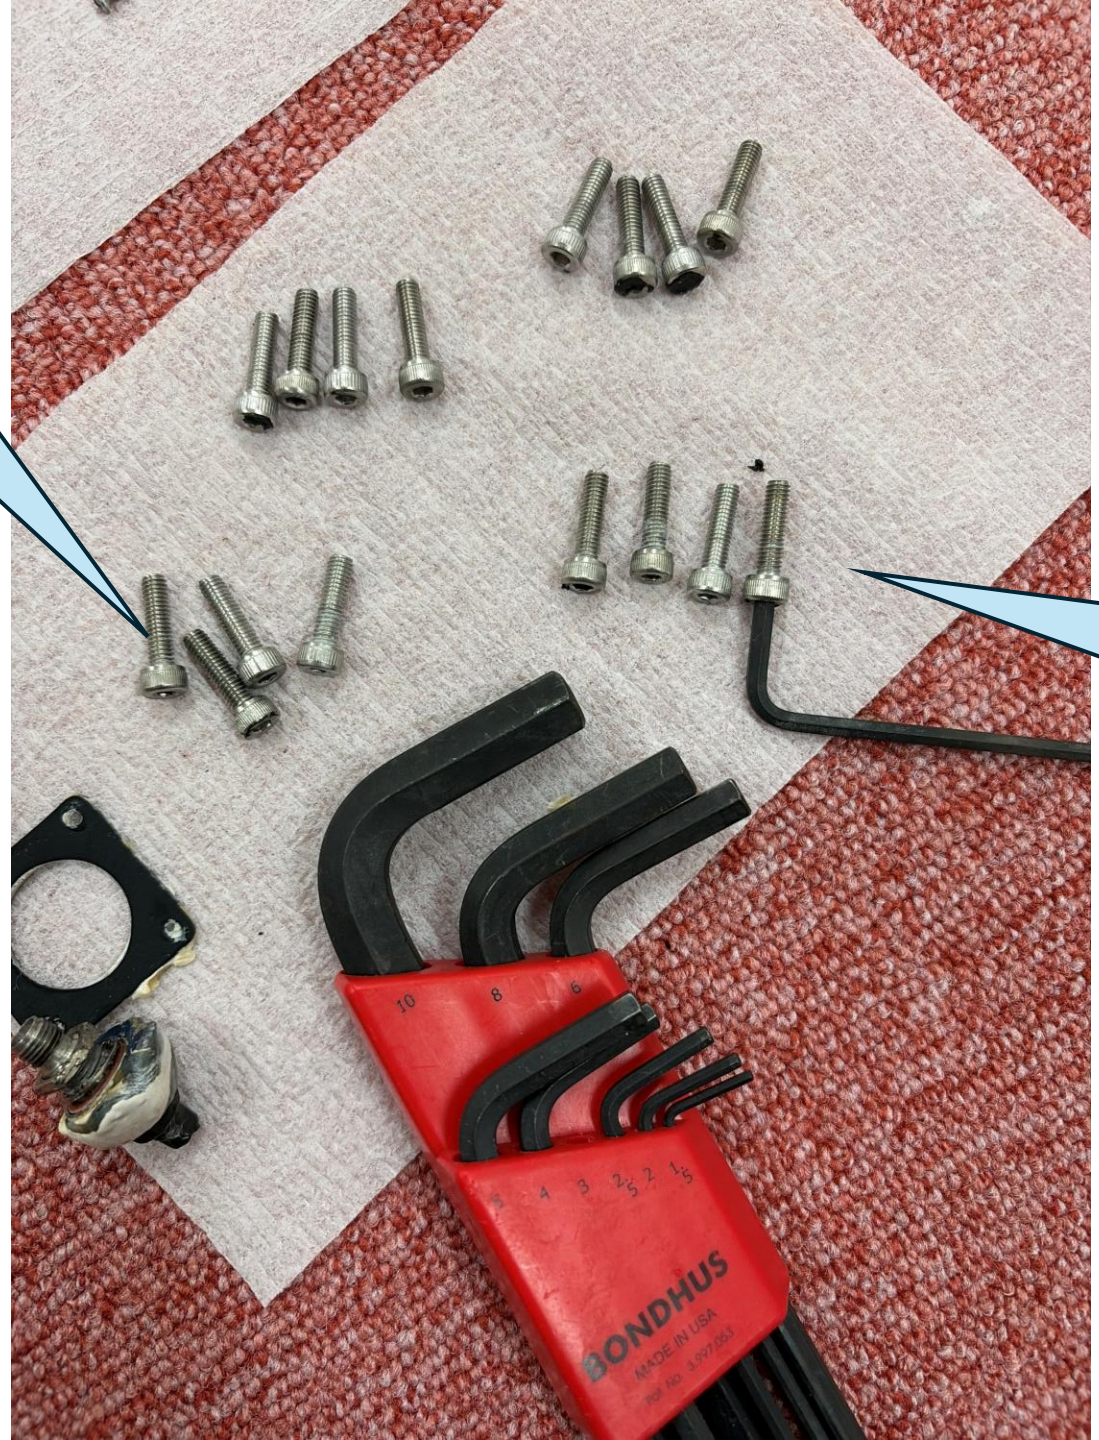
六角5

全部あった

全て錆びついていた

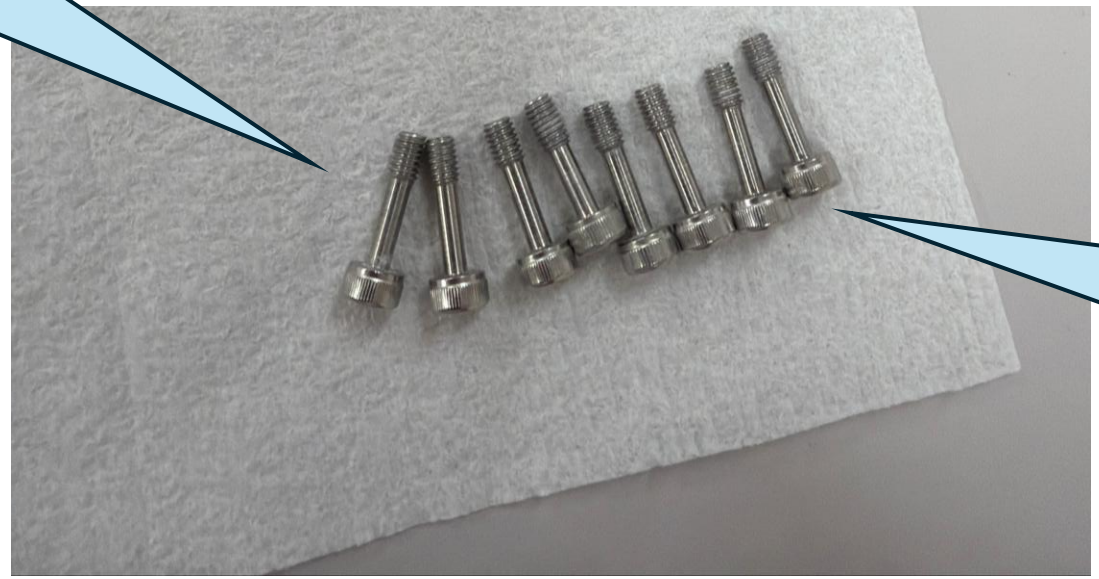
六角3

数文あった

取り替えなくてよい
